二十世紀初全臺最大火災—臺北日之丸館大火災

文·圖片提供／蔡秀美（東海大學歷史學系助理教授）

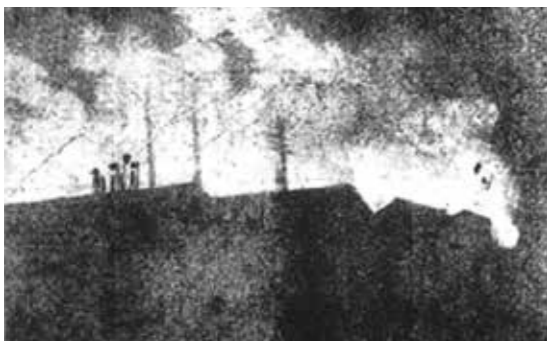
▲「日之丸館」火災的情景。資料來源：《臺灣日日新報》1914年11月8日，3版。

1914年11月7日凌晨3時20分，臺北城內北門街（今博愛路）旅館「日之丸館」（日の丸）發生號稱「日本領臺後規模最大的火災」。據新聞記者報導，這次火災起火點為「日之丸館」後側，火舌竄起後，先在西風的助燃下，向東邊的府前街（今重慶南路）延燒；不久，風向轉為南方，火勢熊熊，波及北門街和府前街之間的住家。這場突發的暗夜惡火，讓不少受災戶居民飽受驚嚇，紛紛搬運家當，扶老攜幼前往臺北臨時郵便局前的空地避難。
